# 乐山大佛怎么了

## 大佛屡屡“脸花鼻黑”

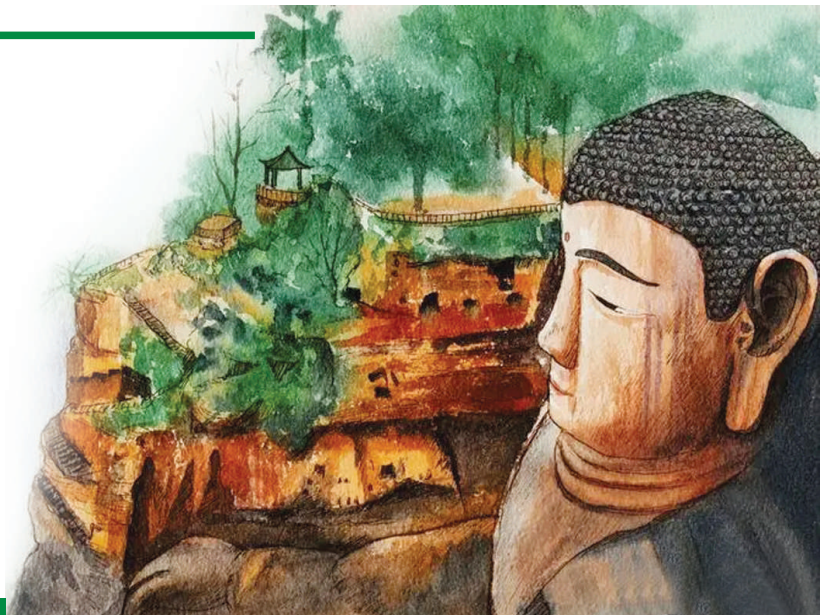
1月15日,太阳迟迟未出,头一夜的雨水湿润了整座凌云山。从远处眺望,乐山大佛通体一片黝黑,把身上大面积的绿色苔藓映得灰暗,小草等植物也星星点点。大佛的轮廓清晰,脸部和脖子的底色更白,但是遍布灰黑色的痕迹,鼻子黑得格外显眼。

1月13日,在佛头的平台处,人们纷纷驻足,观赏着大佛的面容。大佛脸颊上,灰黑色的斑点东一块西一块,几乎遍布全脸,额头中间的深黑色三角扫至眉梢,盖过红色朱砂,延伸至整个鼻子。

除了“脸花鼻黑”,大佛的额头还有多处长条状裂痕,像伤疤一样,从螺髻底端往下,直至眉梢,一些细碎裂痕还出现在下巴、脸颊。至于身体,则通体呈黝黑状。

与“脸花鼻黑”同样常年存在的,是大佛通体茂盛的植被。正如1月13日的大佛,远远看去,植物从肩部开始变多,绿色密集地出现在袈裟上方,指缝等岩体的夹角处,总是堆满了低矮的草,就连两个耳朵孔里,也有绿色的枝条伸出。
