东航坠毁客机两部黑匣子均已找到

新华社广西梧州3月27日电 27日上午,东航坠机事故现场搜救人员发现MU5735航班的飞行数据记录器(第二部黑匣子)。至此,失事飞机两部黑匣子均已找到。

21日,东方航空MU5735航班执行昆明—广州任务时,在广西梧州藤县上空失联并坠毁,机上载有乘客123人、机组人员9人。

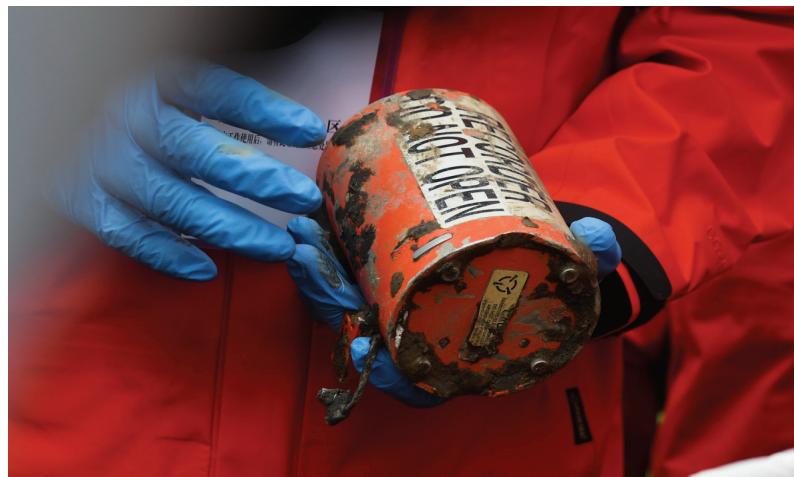
这是被发现的第二部黑匣子。新华社发

朱涛介绍,第二部黑匣子发现地点为事故现场撞击点东侧山坡距主要撞击点约40米、地表约1.5米土层下,目前该记录器已送往专业实验室进行译码工作。

飞机一般装有两部黑匣子,刚刚发现的第二部黑匣子为飞行数据记录器。其中的数据能够为事故原因分析提供真实、客观的证据。经检查,记录器其他部分损毁严重,数据存储单元外观较为完好。目前,该记录器已送往北京专业实验室进行译码工作。
