8月6日21时许,全国重点文物保护单位、中国现存最长木拱廊桥——福建宁德屏南万安桥失火烧毁。目前,火灾具体原因仍在进一步调查中。

福建宁德万安桥失火烧毁

村支书:不到20分钟百米古桥被烧毁,仅桥头幸存

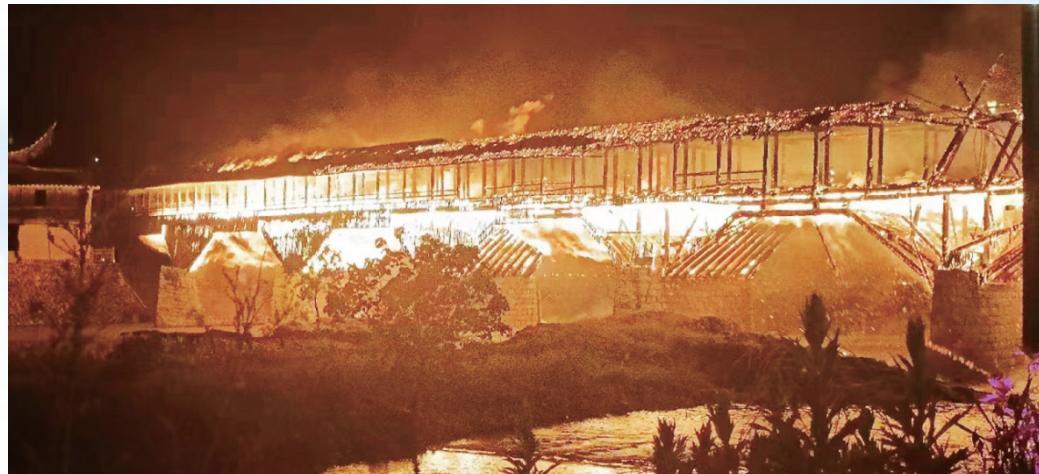
然而,8月6日21时许,这座“中国现存最长的古代木拱桥”失火烧毁。现场视频显示,整座万安桥桥身被大火吞没,浓烟弥漫,熊熊火焰中依稀可见桥的骨架,不断有带着火星的木块掉落到江水中,最终,桥身在百米火龙中彻底坍塌。

长桥村党支部书记包晓晖向记者回忆,6日晚上9点多,他注意到万安桥发生火情,立即组织村里的临时救援队进行扑救,可是因为风太大、桥的拱跨也长,“火借着风势,没一会儿就变大了,前后不足二十分钟,火灭了,桥也塌了。”

包晓晖目前还在现场协助处理善后工作,他告诉记者,自己是从小看着这座桥长大的,“现在它基本被烧光,就剩下了两边的桥头,两头各剩一节,一节大概有十几米,中间有五六节都断掉了,非常可惜。”

曾于2019年参与修缮万安桥的文物专家姚洪峰向记者介绍道,万安桥一类的木质古桥防火难度大,它们通常遇火即燃,难以扑灭,燃烧速度也快。此前,万安桥也曾经历过小型火灾,但从未被烧垮,而这次火借风力,仅桥头从大火中幸存。

在姚洪峰看来,万安桥还有恢复的可能,“目前,桥梁的资料齐全,也具备了具体的修缮方案。桥面、屋面和桥梁两侧遮雨用的风雨板,都需要进行修复。除此之外,还要做好防腐工作,防止虫蛀。”

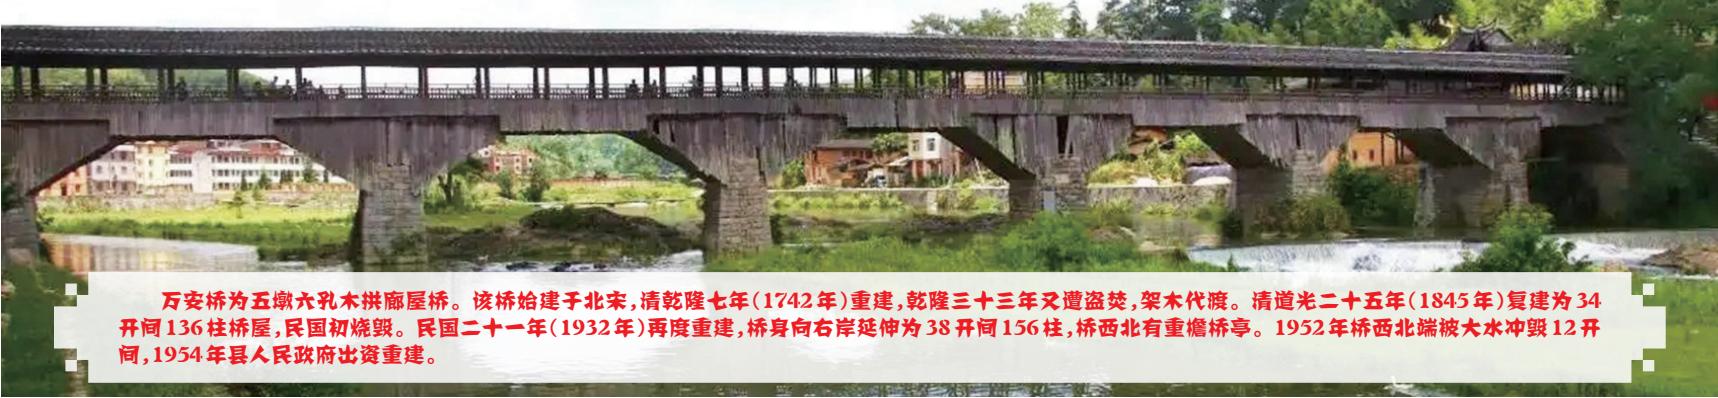
桥东端有10级石阶,桥西端有36级石阶,桥屋内檐下有13副楹联。桥西北建有重檐桥亭。穿斗式梁架飞檐走梭,顶盖双披青瓦,工艺堪称巧夺天工,气势雄伟,古朴端庄,不愧为中国古木拱廊桥之最,对研究古桥梁建筑具有重大价值。

万安桥为五墩六孔木拱廊屋桥。该桥始建于北宋,清乾隆七年(1742年)重建,乾隆三十三年又遭盗焚,架木代渡。清道光二十五年(1845年)复建为34开间136柱桥屋,民国初烧毁。民国二十一年(1932年)再度重建,桥身向右岸延伸为38开间156柱,桥西北有重檐桥亭。1952年桥西北端被大水冲毁12开间,1954年县人民政府出资重建。
